Prüfbericht 20170508-4

Objekt: Abrissstein mit schwarzen Verfärbungen

Analyse und Identifikation der schwarzen Verfärbungen

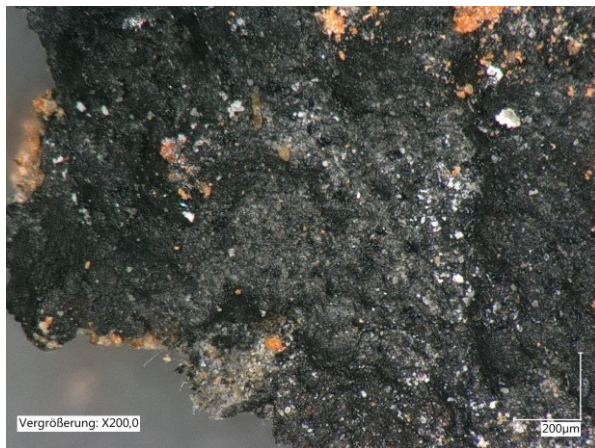
Bild 1: Direktmikroskopie zeigt eine kompakte schwarze Kruste an, vereinzelt sind biogene Beläge erkennbar.

Anhand der Untersuchungen kann festgehalten werden, dass die schwärzlichen Verfärbungen auf Ruß zurückzuführen sind. Andere Ursachen können ausgeschlossen werden oder waren nicht feststellbar.

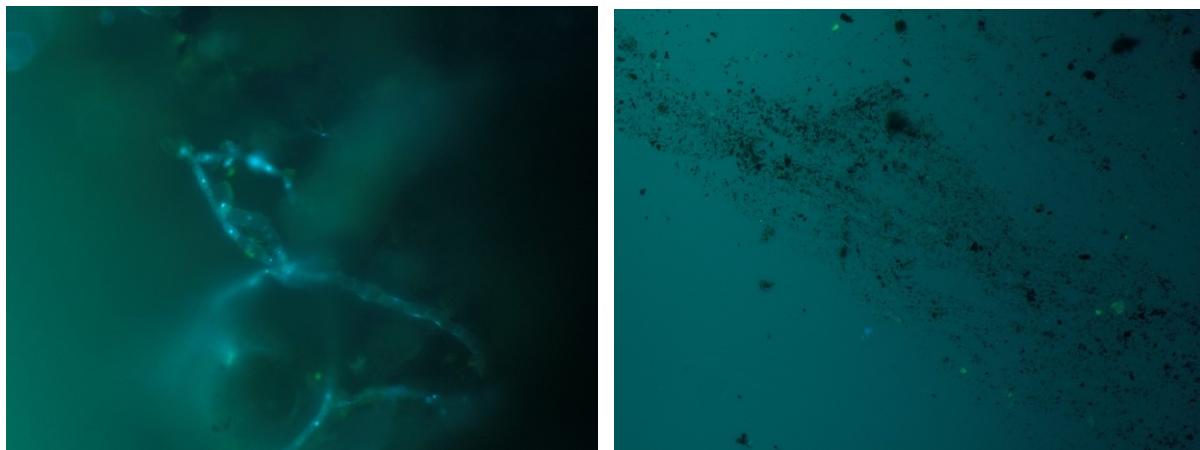
Bild 2: mittels Epifluoreszenzmikroskopie (600fach) kann ein Pilzbefall nachgewiesen werden. Zudem sind feine Rußpartikel erkennbar.

Pilzbefälle auf bewitterten Oberflächen treten häufiger auf und können ebenfalls zu einer Verfärbung von Baustoffoberflächen bis hin zu einer schwarzen Schicht führen, jedoch ist das Erscheinungsbild ein anderes und es hätte mehr Biomasse nachweisbar sein müssen. Somit kann ein Pilzbefall als Ursache der Verfärbung ausgeschlossen werden. Hinweise auf andere Ursachen lassen sich nicht feststellen.

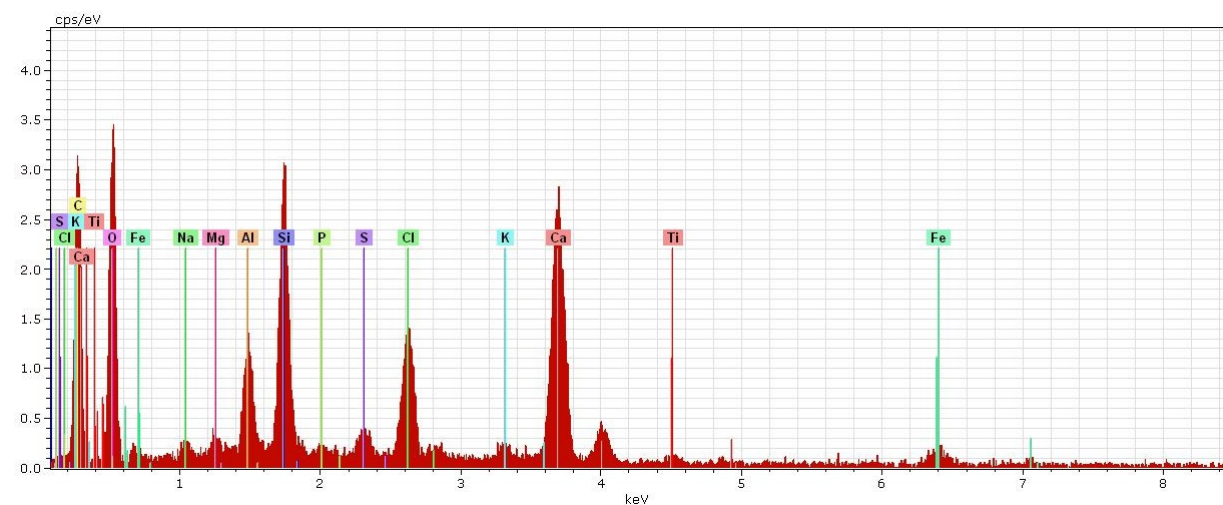
Die EDX-Analyse konnte einen sehr hohen Kohlenstoffpeak bestätigen, weiterhin waren typische Tonminerale als Grundstoff des Scherbens nachweisbar.

Bild 3: EDX-Spektrum der schwarzen Schicht, erkennbar sind ein sehr hoher Kohlenstoffpeak sowie die typischen Elemente des Scherbens.
